Hirsirungon täsmäkorjaus

Esimerkkinä Iso-Puolala

Iso-Puolalan julkisivut, näennäisesti korjatut

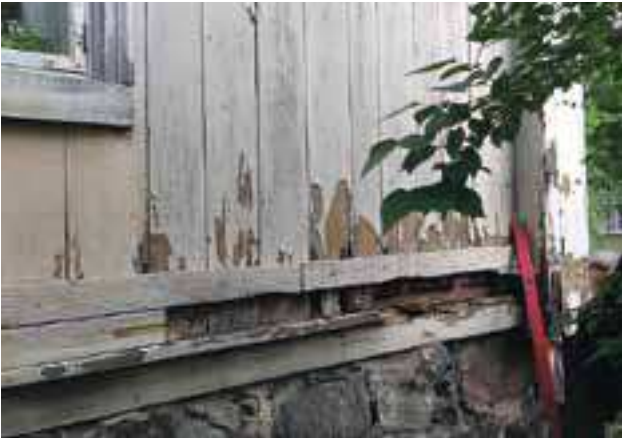
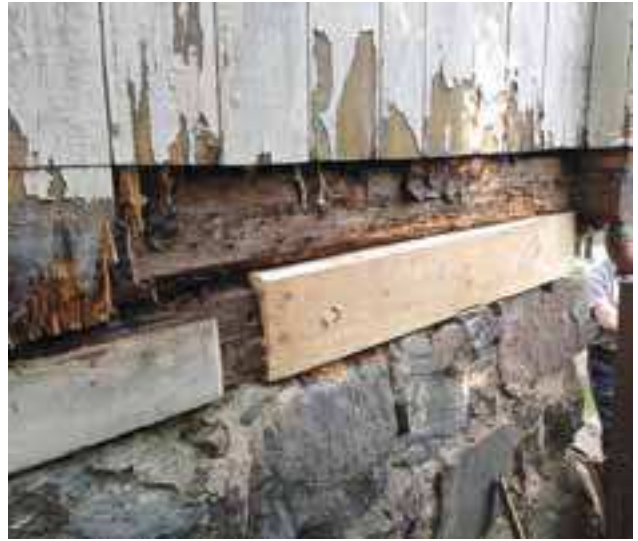
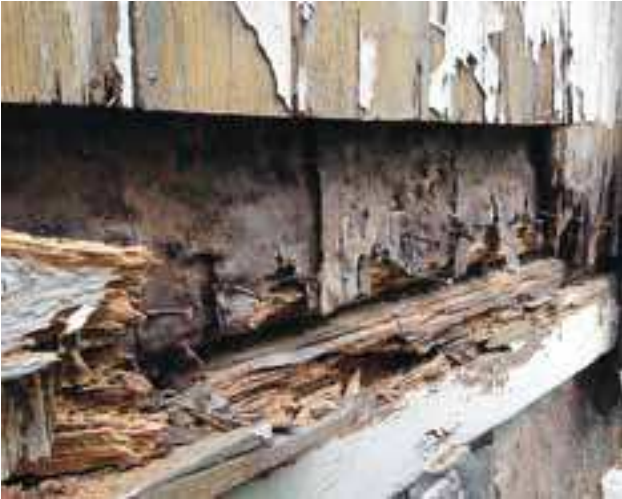
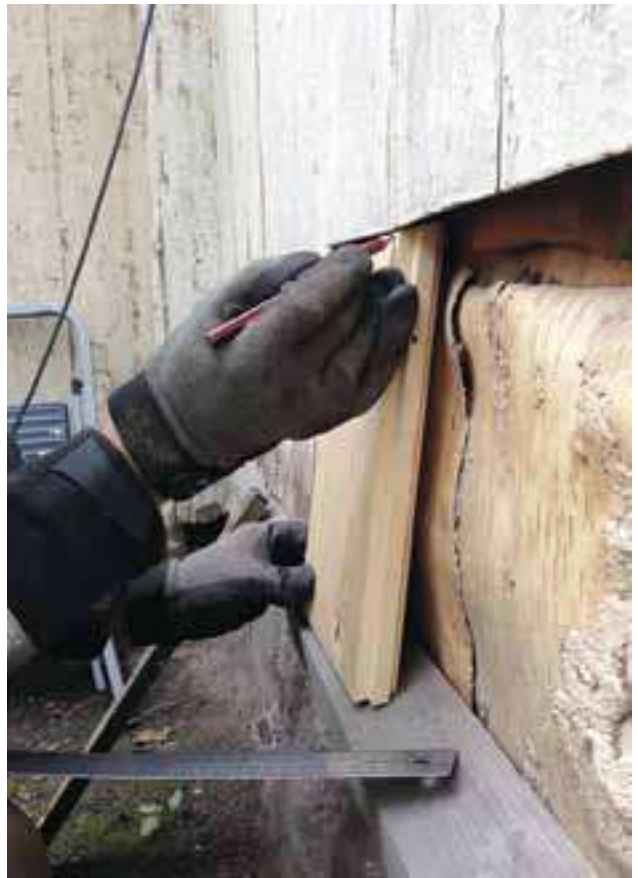
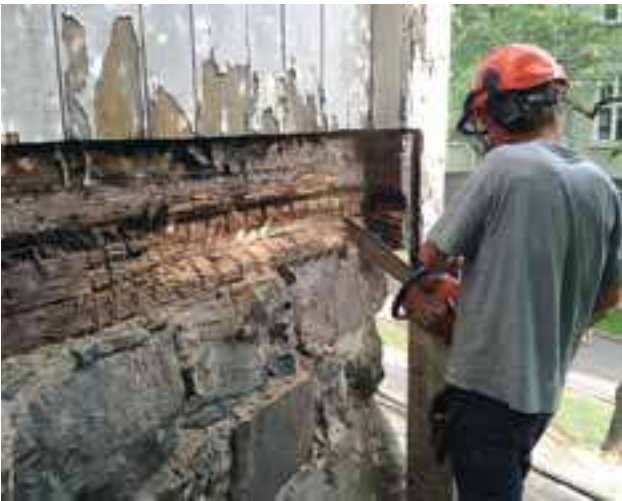
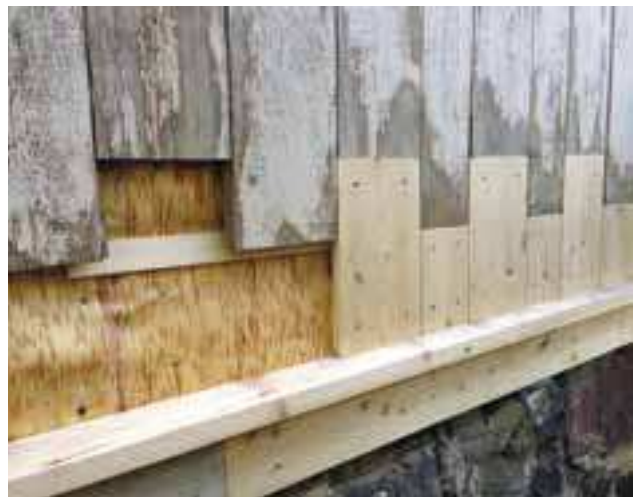
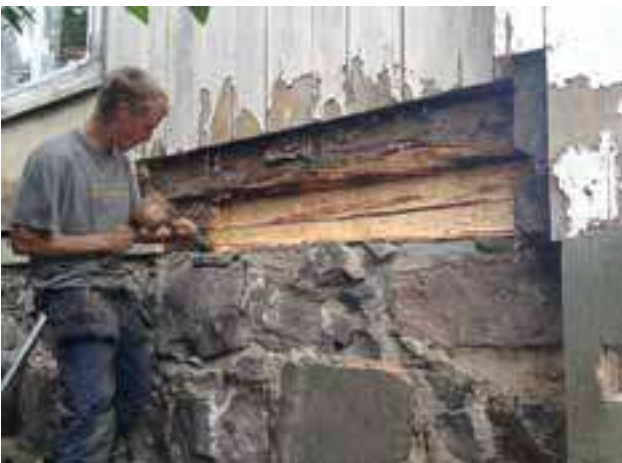
Talon päädyssä pystylaudituksen alaosia oli huoliteltu silmänlumeeksi. Rispaantunut helma oli saatu peittoon naulaamalla sen peitoksi pari vaakalautaa. "Poissa silmistä, poissa mielestä!" Kyse oli siis perinteisen rakentamisen täydellisestä väärinymmärryksestä, tippalistan irvikuvasta. Seinää pitkin valuva sadevesi löysi helposti tiensä seinälaudituksen ja 'huolittelu-lautojen' väliin. Kosteus muhi siellä vuosikymmeniä tuhojaan tehden.

Vuosikymmenien aikana 'huolittelulautojen' välissä muhinut kosteus oli pehmittänyt julkisivulaudoitusta ja alinta hirsikertaa – vanha tuohikerroskin oli kärsinyt. Lauri Lepänen katkaisi laudoituksen tarvittavalta korkeudelta, ja tutki hirren kunnan. Vain kolmannes hirren paksuudesta oli pehmennyt, joten selvittiin pelkällä puupaikkauksella.

Moottorisahaa apuna käyttäen hirren pehmennyt osa 'siivutettiin' suikaleiksi, jotka irrotettiin kirveen ja telson avulla. Pohja tasoitettiin telsolla ja taltalla, jotta paikkapala istuisi tiiviisti alustalleen. Puupaikka kiinnitettiin puutapeilla, näin mahdollisten seuraavien korjaajien saha ei tyly rautanauvojen vuoksi.

Uudet tuohikerrokset nidottiin seinälle, ja tarvittavat laudoituksen paikkapalat naulattiin paikoilleen. Tärkeää muistaa kaikissa laudoituksen paikkauksissa: paikkalautojen yläpinnat on sahattu viistoiksi – samoin tietenkin kiinni olevien lautojen alapinnat – jotta vesi ei pääse katkoskohdasta laudoituksen taakse.
