## **Keittiölle piti löytää koti**

Henna Lintunen  
restauroinnin arthenomi (AMK)

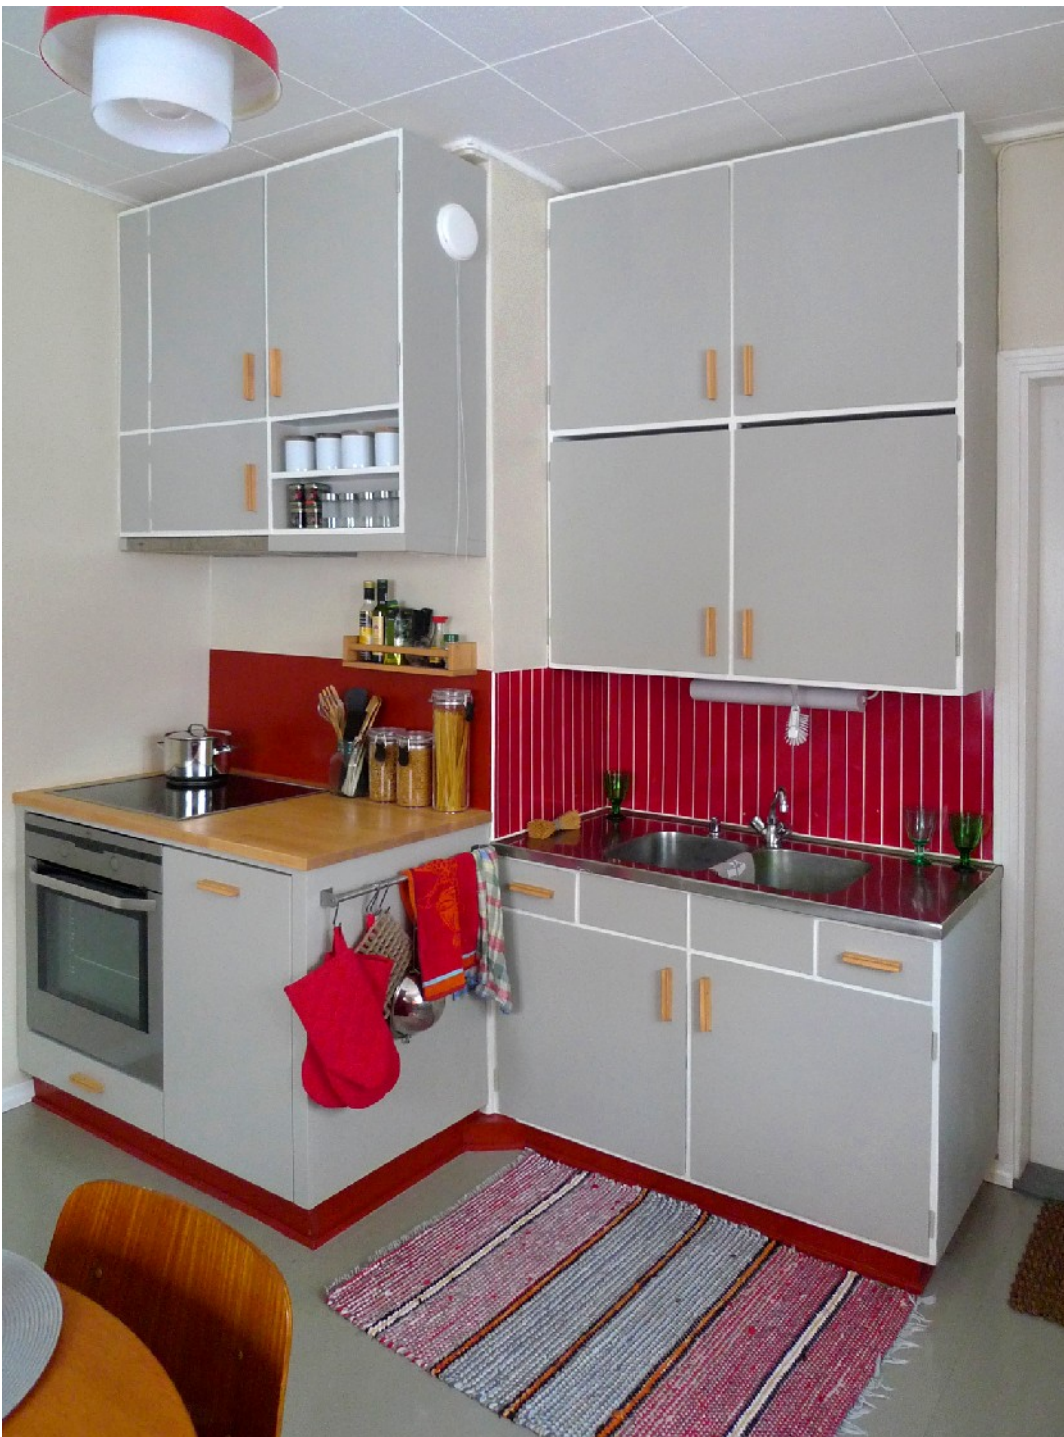
Tekniikkaa esillä ja piilossa. Yläkaappiin on asennettu ilmastointihormiin liitetty tuuletusventtiili, hellan viereen on integroitu astianpesukone. Hellan yläpuolella on esiin vedettävä liesituuletin.

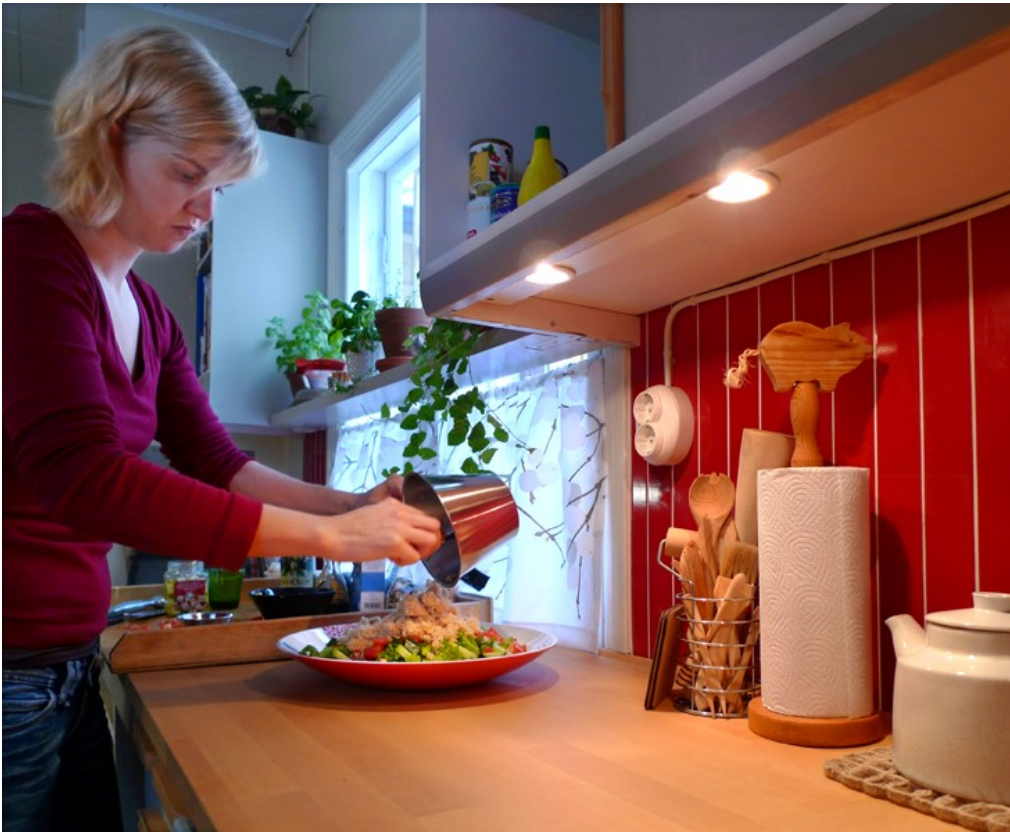
Vanhojen kaappien pintoja ei tarvitse vaurioittaa uusien sähkötöiden vuoksi. Kaappien alle asennetut valot piilotettiin siron peitelistan taakse, ja uudet pistorasiat asennettiin pintavetona Enso-laatan päälle.

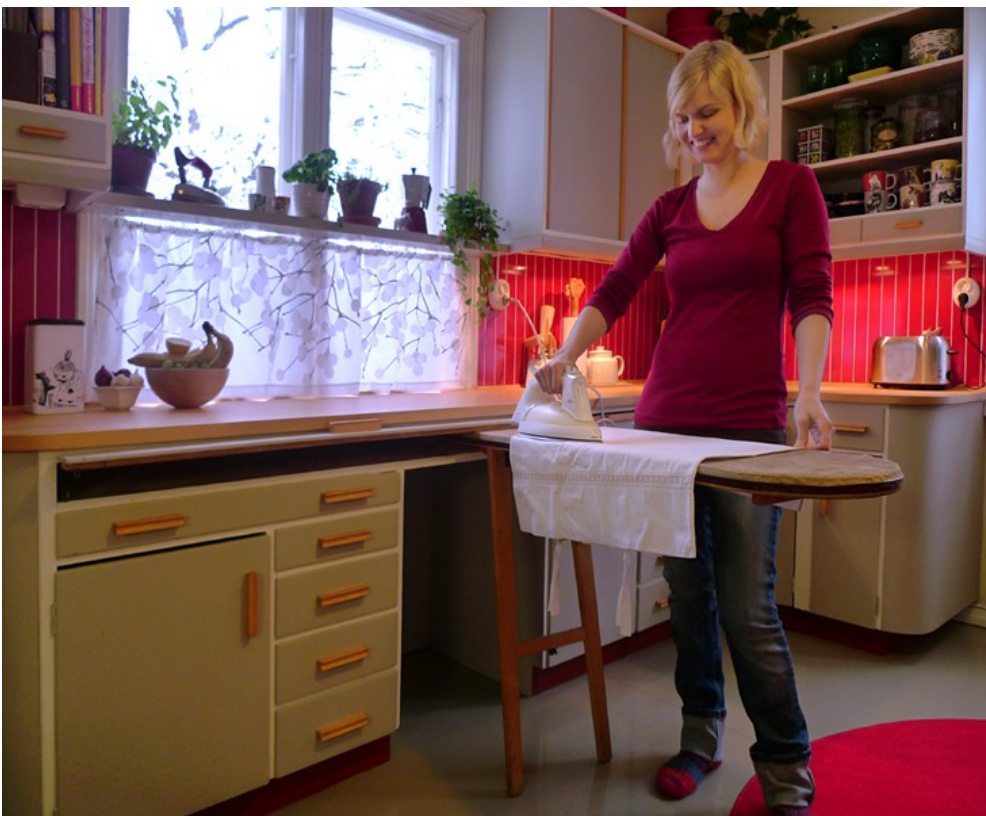
Pöytätason alle piilotettu silityslauta on sekä hauska että käytännöllinen yksityiskohta.

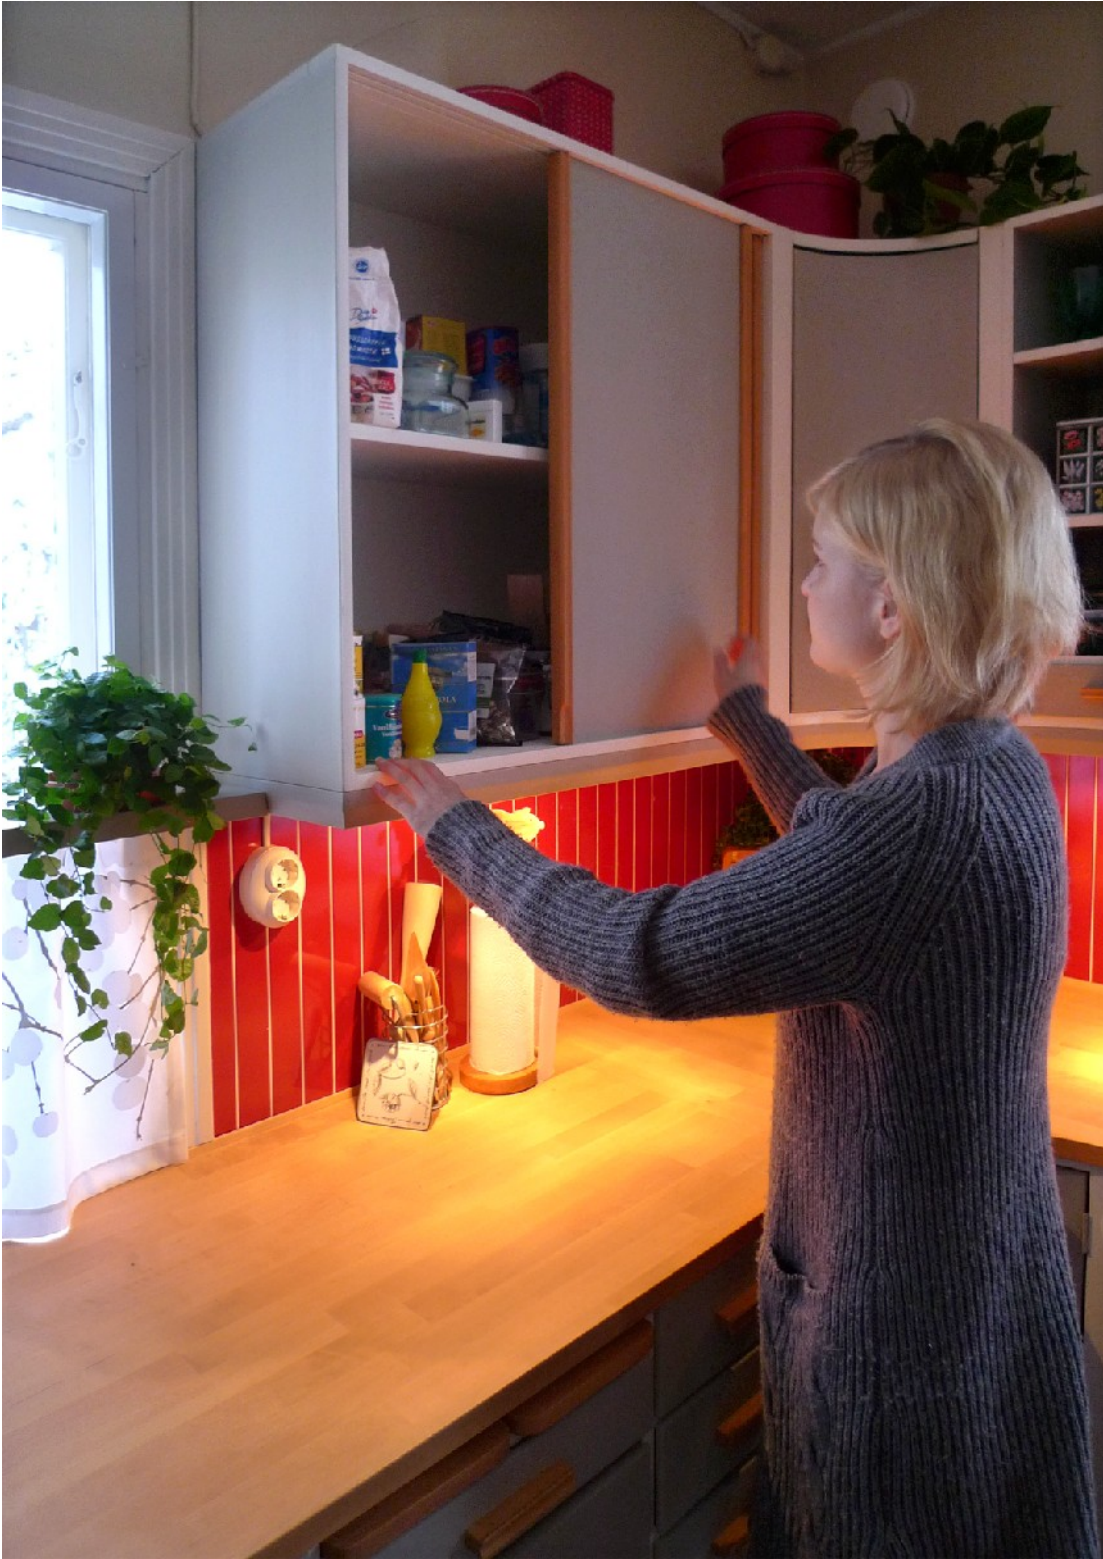
Yläkaappien liukuovien hahlot käsiteltiin steariinilla ovien liikkumisen parantamiseksi.

Runkojen ja työtasojen asennuksen jälkeen tarkistettiin ovien saranointi, asennettiin uusien osien kahvat ja tarvittaessa lisättiin puuttuvia hyllylevyjä. Kaappien maalaamiseen käytettiin pellavaöljymaalia, joten pintojen kuivuminen vei oman aikansa. Lopullisia värisävyjä ja yhdistelmiä vielä muutettiin ennen viimeistä maalausta. Viimeistelyvaiheeseen meni Riikan mukaan enemmän aikaa kuin runkojen korjaukseen ja asennukseen. Viimeistelyn huolellisuudesta hyvänä esimerkkinä olkoon liukuovikaappien ovilevyjen alareunojen käsittely steariinilla, jotta ovet luistavat paremmin käytössä.
