Hirsirungon täsmäkorjaus

Esimerkkinä Iso-Puolala

Iso-Puolalan julkisivut, näennäisesti korjatut

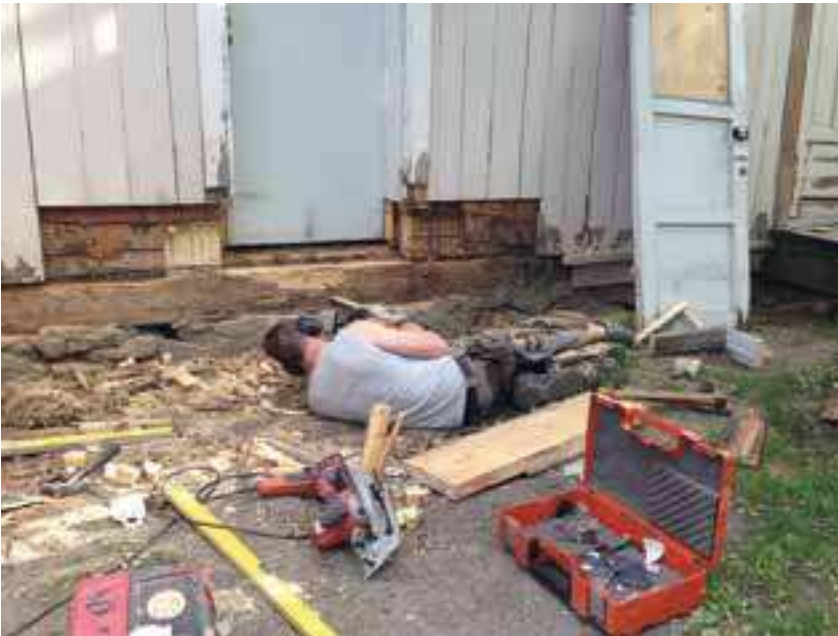
näinhän oli Iso-Puolalassakin. Lep-
pänen kertoo, että hirrenvaihtotyötä
pelätään turhaan, sillä kengitystyöt
voidaan yleensä toteuttaa varsin
vähäisin purkutöin.
